# RENOVERING OG MOTIVATION

PARCELHUSES ENERGIFORBRUG  
I NYT PERSPEKTIV

Udlændinge-, Integrations-  
og Boligministeriet

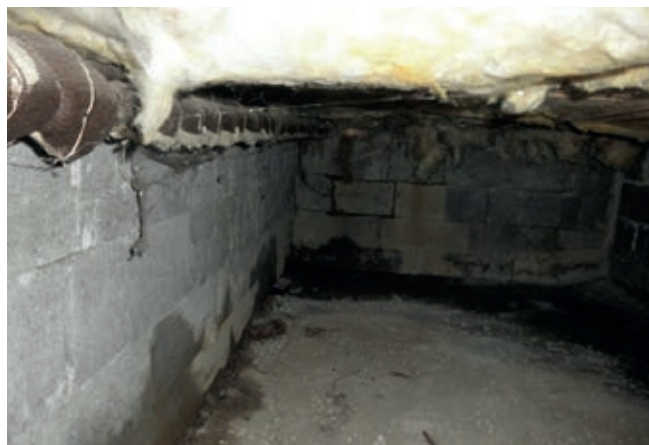
Krybekælder med hængende isolering og fugt

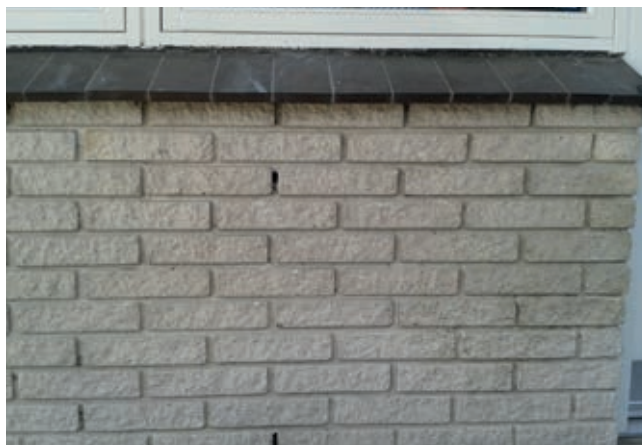
Murbrytning med revner og nedbrudte fuger ved vinduer

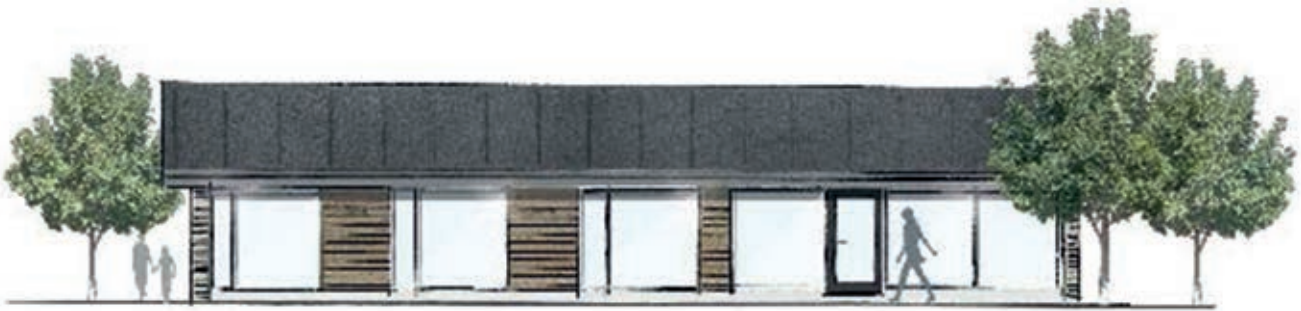
FACADE MOD SYD  
EFTER FACADERENOVERING

Den eksisterende facade mod syd har omfattende revnedannelser og afskalninger i murværkets fuger mod syd. Ved den påtænkte vinduesudskiftning mod syd foreslås en udskiftning med elementer der går helt til fundamentet, så eksisterende brystninger af murværk fjernes.
