**BUILD**  
AALBORG UNIVERSITET

NOTAT

# Årsager til nedrivning

DATO 09.05.2025  
JOURNAL NR. [SAGSNR.]

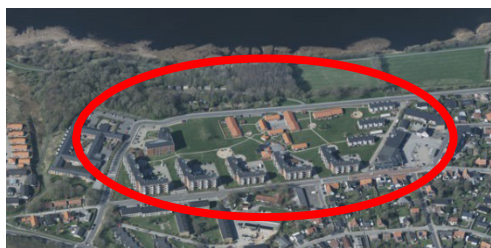
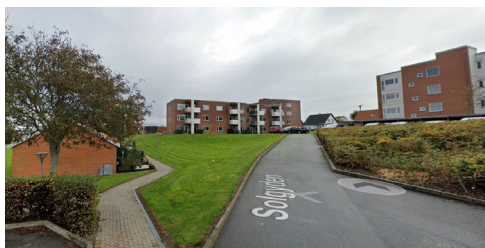
Tv: Luftfoto af de 11 blokke efter ombygningen. Kilde: Skråfoto, Klimadatastyrelsen (2023) Th: Billeder af bebyggelsen efter ombygningen. Kilde: Google streetview (okt. 2023)

Forud for beslutningen indhentede man tilbud på hhv. renovering af de bestående bygninger og på nedrivning og nybyggeri. Det kostede nogenlunde det samme, men boligselskabet fik efter rådgiver og boligselskabets opfattelse langt mere for pengene ved at bygge nyt. En renovering ville efter Boligselskabets opfattelse have resulteret i et "sminket lig".

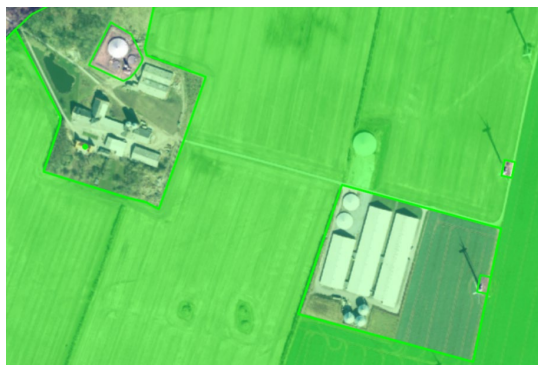
2013

Sagen omhandler en større svinebesætning på Mors, hvor de ældre svinestalde er nedrevet, og der samtidig er opført nye og større svinestalde, der opfylder nutidige krav til dyrevelfærd. Der kom nye regler for dyrevelfærd i 2013, som stillede krav om mere plads til svin i svinestalde og mulighed for at de kan gå løse i stalden. De gamle stalde opfyldte ikke kravene, og ejeren vurderede, at det ikke var muligt at renovere de gamle bygninger på en måde så de kunne opfylde de nye krav. Samtidig vurderede han, at det ikke ville være muligt at komme ind med maskiner i bygningen i forbindelse med renovering og den udgravning der ville være nødvendig. Derfor blev der bygget nye stalde, som ifølge ejer er 10 gange så store som de gamle (stemmer dog ikke overens med BBR-tal). Ved samme lejlighed blev svinestalden flyttet væk fra stuehuset (se billede herunder) og besætningen blev udvidet fra 600 til 3.000 søer. Ejer er ikke ukendt med at genbruge bygninger, og siger selv, at de renoverer når de kan komme afsted med det, og har gjort det flere gange tidligere - men i dette tilfælde var det ikke realistisk. Ejer kan ikke huske, at de har modtaget støtte til nedrivning fra Landsbypuljen, men det kan muligvis have været i den tidligere ejers tid (hans far). De har fået et mindre tilskud til at indføre energibesparende teknologi i nybyggeriet, men det er næppe fra Landsbyfornyelsen.

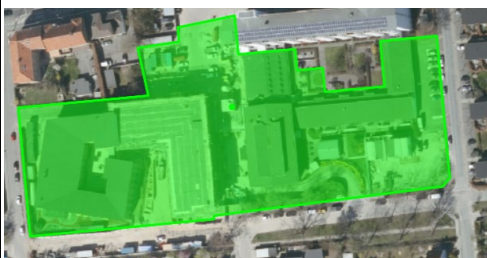
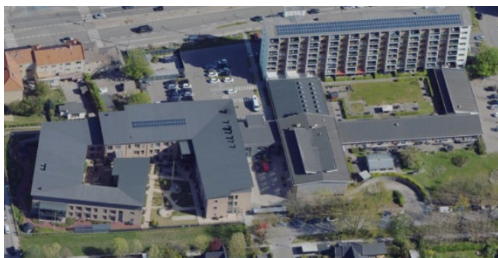
På billedet til venstre har nedrivningen af 2. sektion af plejehjemsboligerne fundet sted (Din geo). Billedet til højre viser luftfoto af begge genopførte plejehjemsektioner. Foto Rødovre kommune.

Udvidelse af eksisterende plejehjem fra 60 til 82 plejehjemsboliger. Udvidelsen er sket ved, at de gamle plejeboliger er revet ned og erstattet af 82 tidssvarende boliger i ny bygning på stedet. Nedrivningen og det efterfølgende nybyggeri følger i kølvandet på en tilsvarende nedrivning med nybyggeri i 2017. Ved nybyggeriet er resten af plejehjems-komplekset bevaret - dels renoveret, dels ombygget. De nye plejehjemsboliger er bragt til veje gennem to på hinanden følgende nedrivninger og nybyggeri i henholdsvis 2018 og 2020.

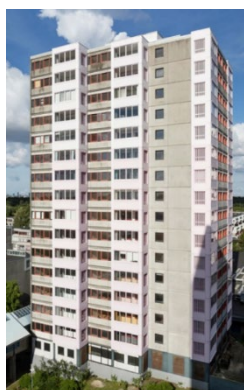
Højhuset Albjergparken og under nedrivning. Foto Brøndby Strand beboerblad

Fem af de oprindeligt 12 ikoniske højhuse i Brøndby Strand Bydelen blev i årene 2021-2023 revet ned. Albjergparken var den første, der stod for skud. Nedrivningen blev indledt i 2021 og afsluttet i 2022. Årsagen var PCB-forurening. Desuden var der fundet blyholdige maling og asbest i de lette facadepartier. Oprindeligt var der et stærkt ønske om at bevare alle 12 højhuse, men det ville ikke være hverken teknisk eller økonomisk forsvarligt.
