# RENOVERING OG MOTIVATION

PARCELHUSES ENERGIFORBRUG  
I NYT PERSPEKTIV

Udlændinge-, Integrations-  
og Boligministeriet

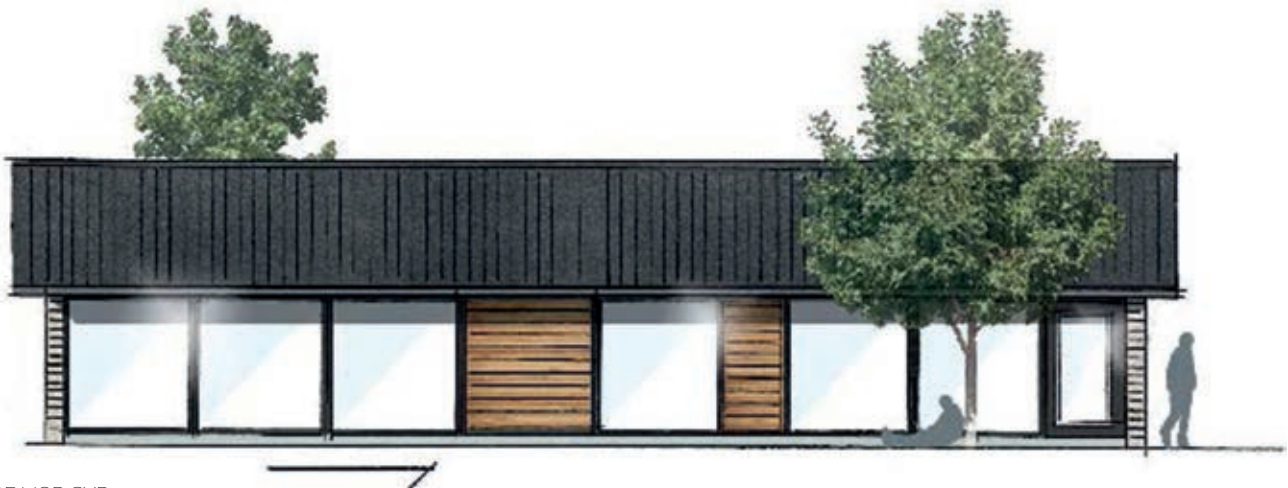
FACADE MOD SYD  
EFTER FACADERENOVERING

Den eksisterende facade mod syd har omfattende revnedannelser og afskalninger i murværkets fuger mod syd. Ved den påtænkte vinduesudskiftning mod syd foreslås en udskiftning med elementer der går helt til fundamentet, så eksisterende brystninger af murværk fjernes.

Eksisterende facadepartier mod syd og nord indgår i den bærende konstruktion, hvilket hidtil har afholdt beboerne fra at udskifte vinduerne. Ved den viste vinduesudskiftning, foreslås en udskiftning med elementer, der dels har brystning som de eksisterende partier, dels erstatter de murede brystninger. Der føres bærende jernstolper ned til fundamentet i de faste partier. Ved store spænd forstærkes den eksisterende rem med et galvaniseret U-profiljern. Vinduer og faste partier udføres med høj isoleringsevne.

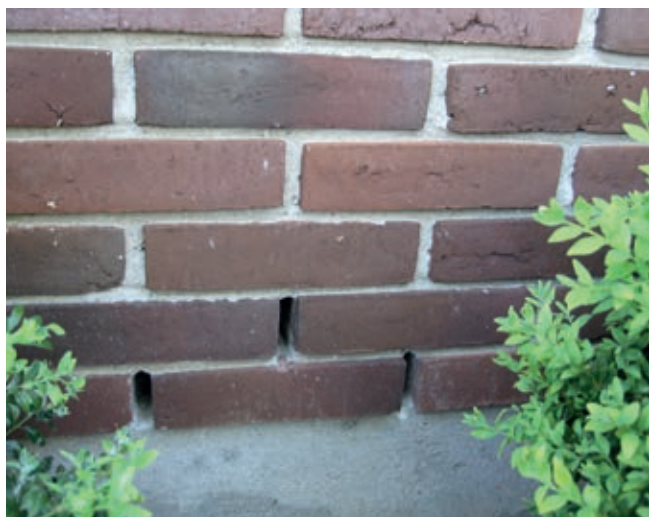
Beklædning og stern på gavl mod syd er skiftet, mens døre, vinduespartier og andet træværk stadig er originalt. På trods af jævnlig vedligeholdelse trænger

især vinduespartier mod syd og vest efterhånden til fornyelse.

Undertaget er ikke afsluttet med fodblik ud i tagrenderne, ligesom der kan konstateres mindre huller og manglende klæbning af overlap og i samlinger med tilstødende bygningsdele. Disse forhold skal, sammen med mangelfuld kondensisolering af aftrækskanaler, udbedres i forbindelse med kommende efterisolering af taget.

De udvendige fuger omkring vinduer og døre er i dårlig stand, dette gælder både mørtel- og elastiske fuger.

Der er registreret mindre pudsafskalninger på sokler.

Alle vinduer og døre udskiftes. Selvom de nord- og østvendte partier vil kunne holde i endnu nogle år, er det af såvel komfort- og energimæssige samt økonomiske hensyn en fordel at gennemføre udskiftningen på en gang, især da alle elastiske fuger ligeledes skal skiftes. Taget efterisoleres med træfiber, således at fremtidig isoleringstykkelse er 400 mm. overalt. Undertaget reparereres og afsluttes med fodblik mod tagrender.

Mørtelfuger reparereres og udskiftes partielt, og husets åbne pejs lukkes med en aktiv konvektionsindsats. Radiatorventiler udskiftes.
